## AKSU VE GÜLTEPE KÖYÜ ÖRNEKLERİ ÜZERİNDEN SÜRMENE KIRSALINDAKİ KONUT TİPLERİNE YÖNELİK BİR İRDELEME

### AN INVESTIGATION ON THE HOUSING TYPES IN THE RURAL OF SURMENE ON THE EXAMPLES OF AKSU AND GÜLTEPE VILLAGE

**Arş. Gör. Ashhan ÖZTÜRK**

**Arş. Gör. Deniz BAYRAK**

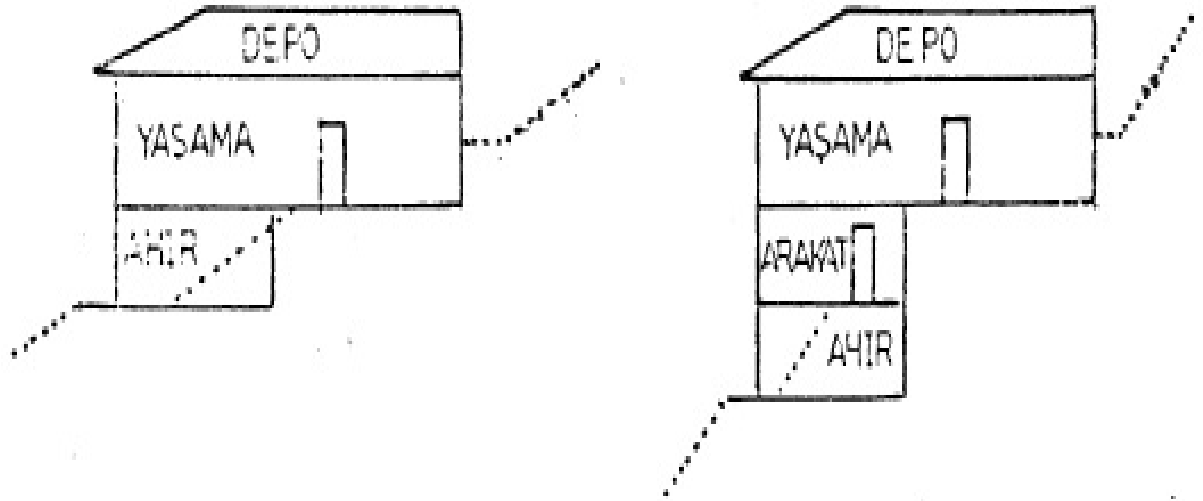
Şekil 1. Katların kullanımı (Akdeniz, 1994).

Konutlarda ahır katı, eğimli arazide kurulan konutlarda, eğimden kazanılmış yükseklik içinde oluşturulmuştur (Şekil 1). Ahır katı duvarları moloz taş, yonu taş ve kesme taş duvardan kâgir yığma sistem olarak oluşturulurken, 50-90 cm arasında değişmektedir. Ahır katına girişler genellikle evin girişi ile ters yönde verilmektedir (Akdeniz, 1994). Yaşama katı ise yapı içerisindeki en önemli kattır. Yapıya giriş genellikle bu kattan yapılmakta, işlev olarak en büyük ağırlık yaşama katında toplanmaktadır. Yaşama katında, evin her iki tarafında yer alan giriş bölümleri ana aks üzerinde yer almaktadır. Bu aksa “sokak” denilmektedir. Yaşama katı gündüz ve gece kullanılan mekânlar olmak üzere iki bölümden oluşmaktadır. Gündüz kullanılan mekânların döşemesi çoğunlukla sıkıştırılmış toprak veya taş iken, gece kullanılan mekânlarda ahşap döşeme kullanılmıştır. Geleneksel konutlarda ıslak hacimler dışarıda konumlandırılmışken, bazı konut örneklerinde yaşama katlarında içeri alınmıştır (Akdeniz, 1994).

Sürmene yöresinde kırsal konutların yerleşim biçimi üzerinde manzara ve güneşten çok arazinin eğimi etkili olmuştur (Özgüner, 1970). Konutlar eğimin durumuna göre iki veya üç katlı olarak inşa edilmektedir. İki katlı yapılarda ilk kat ahır katı, ikinci kat yaşama katıdır. Üç katlı yapılarda ise ilk kat ahır katı, ikinci ve üçüncü katlar ise yaşama katı olarak kullanılmaktadır. Eğimin çok olduğu bazı yerlerde ahır ve yaşama katı arasında eğimden kazanılan bir de ara kat oluşmaktadır (Akdeniz, 1994).

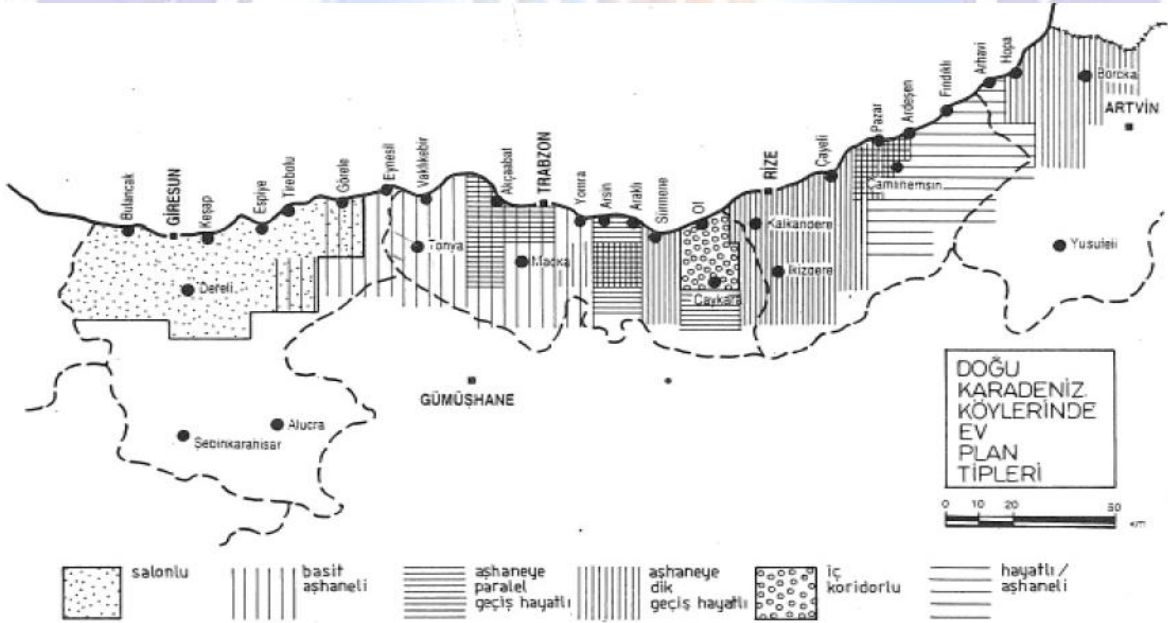
Şekil 3. Doğu Karadeniz kırsalında konut plan tipleri (Sümerkan, 1991)

Kırsal konutlarda kullanılan farklı plan tiplerinden Doğu Karadeniz kırsalında kullanılan plan tipleri Şekil 3'te yer almaktadır (Sümerkan, 1991).

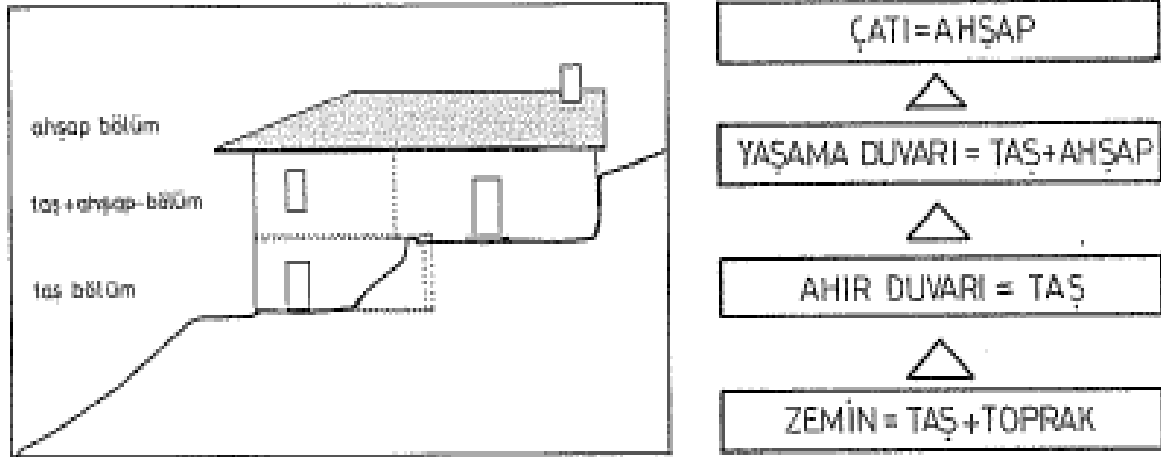
Şekil 4. Yöresel konutlarda ahşap ve taş malzemenin yapı katlarına dağılımı (Sümerkan, 1990)

Sürmene kırsalında ana yapı malzemesi ahşaptır. Bölgede duvar sistemlerinde, döşemelerde, doğramalarda ve çatılarda ahşap malzemenin kullanıldığı dikkat çekmektedir (Şekil 4). Bölgede ahşaptan sonra en çok kullanılan yapı malzemesi ise taştır. Özellikle bina köşelerinde taş kullanımının daha özenli yapıldığı görülmektedir. Ustaların yetenekleri kendini bina köşelerinde göstermektedir. Köşeler dışında kalan duvarlar ise daha az özen gösterilerek oluşturulmuşlardır (Akdeniz, 1994)

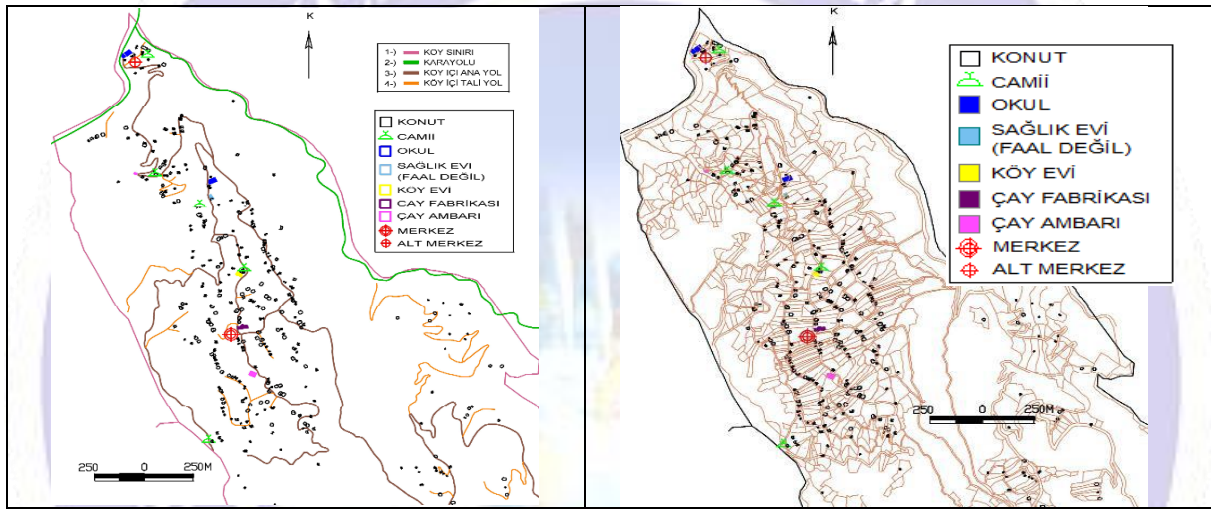
Şekil 6. Aksu Köyü ulaşım haritası (Çifçi, 2012)

Köy kuzey-güney yönlü ana yolların uzantısıyla paralel olarak lineer form almıştır. Köyde binalar yol boyunca sıralanarak dizi yerleşim örneği oluşturmaktadır. Ancak köyde merkezin ve bazı mahallelerinin dağınık olması, köyün aynı zamanda dağınık bir yerleşim düzeni gösterdiğinin kanıtı olmuştur (Çifçi, 2012).

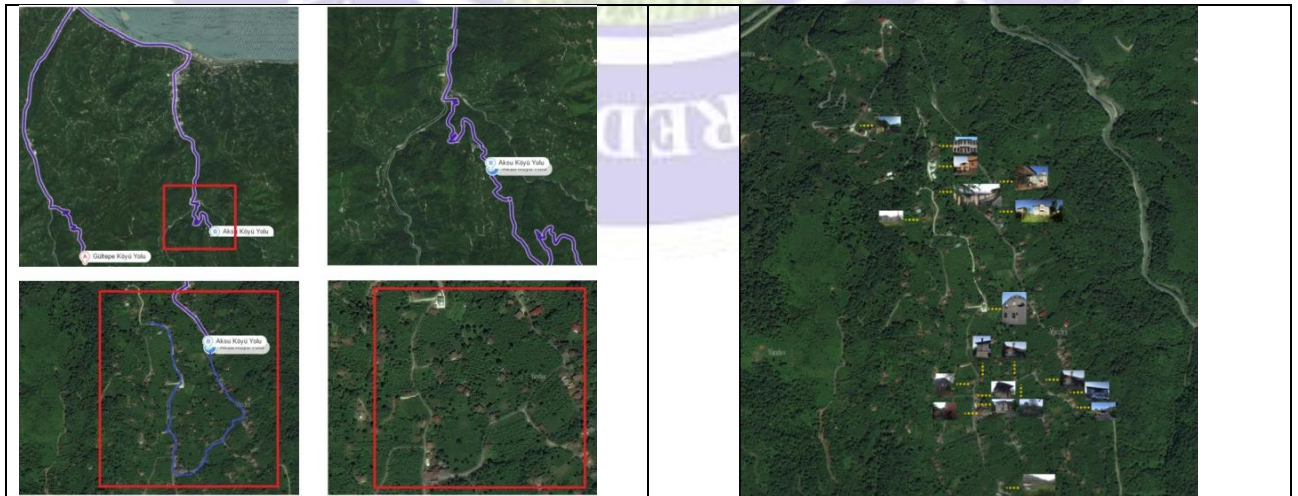
Şekil 7. Çalışma kapsamında incelenen Aksu Köyü güzergâhı

Çalışma kapsamında aşağıda görülen güzergâh ile Aksu Köyü'nde alan çalışması yapılmış ve güzergâhtaki sıra ile yapılar incelenmiştir (Şekil 7). Mümkün olan yapılarda, sahipleri ile sözlü çalışmalar yapılmış, plan düzleminde eskiz çalışmaları gerçekleştirilmiştir. İncelenen yapılar tablolastırılarak üzerinde yapılan çalışmalar ile birlikte sunulmuştur.

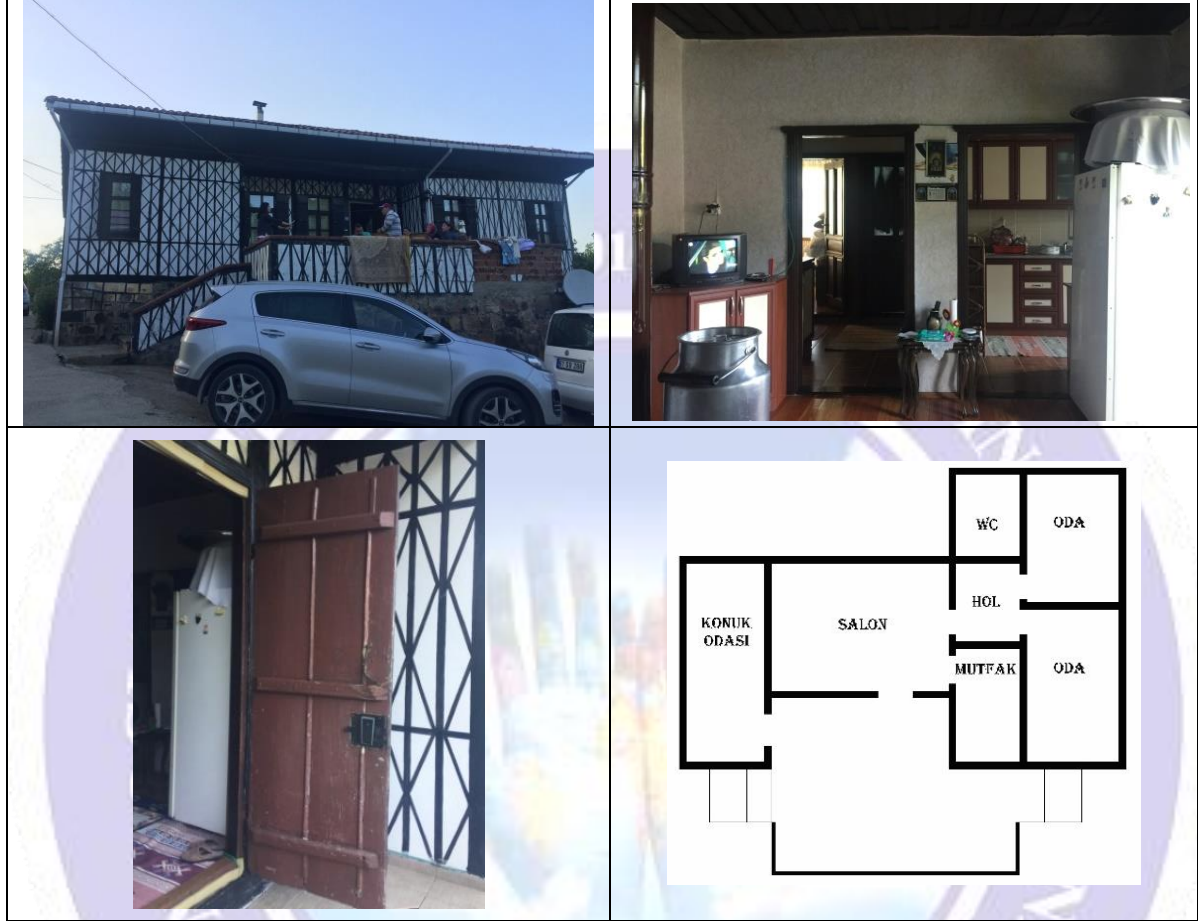
Şekil 8. Aksu Köyü konut örneği 1'e ait görseller ve eskiz çalışması (Öztürk ve Bayrak arşivi, 2017)

Konut örneği 1'de ev sahibi ile yapılan görüşmeler sonucunda yapılan müdahaleler tespit edilmiş, orijinal yapı ile ilgili fikir sahibi olunmuştur. Literatür taramasında detaylı olarak açıklanan plan tipleri ile karşılaştırma yapılmıştır. Aşhanenin olduğu düşünülen şimdiki kullanımıyla salon olarak tabir edilen mekânda eskiden ocak olduğu şu an kaldırıldığı ifade edilmiştir. Bu konut örneğinde basit aşhaneli plan şeması örneğinin kullanıldığı dikkat çekmiştir.

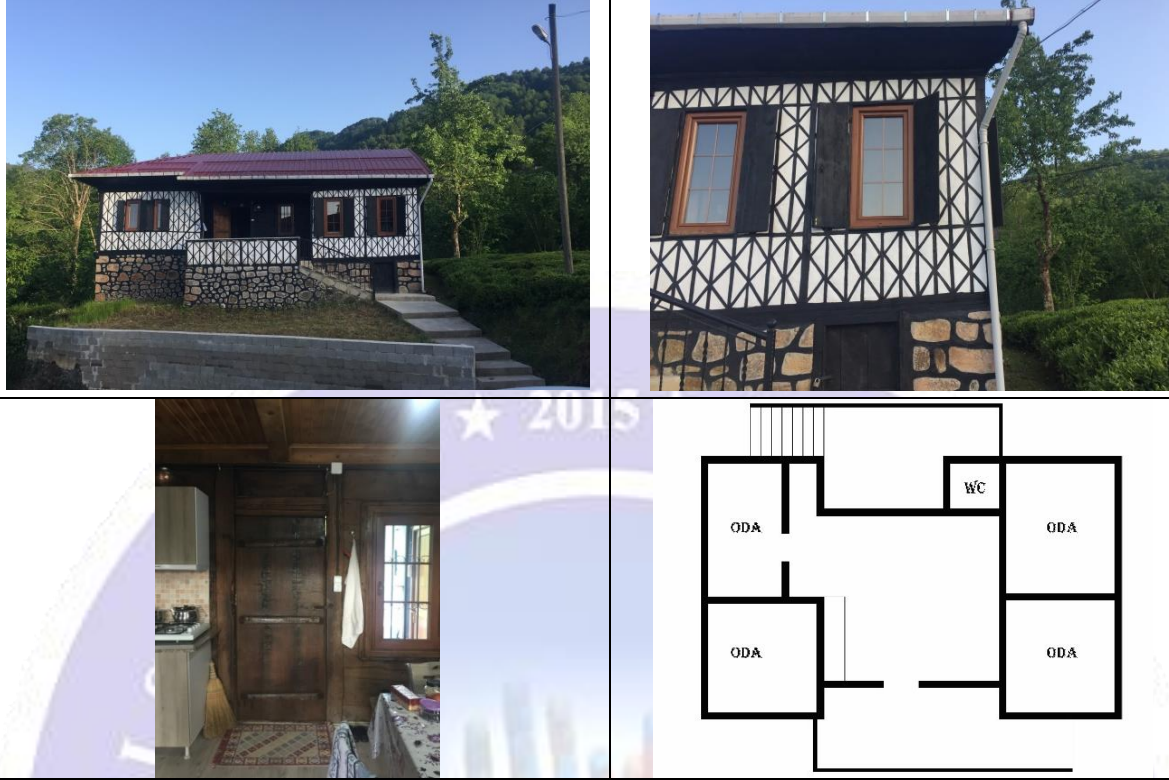
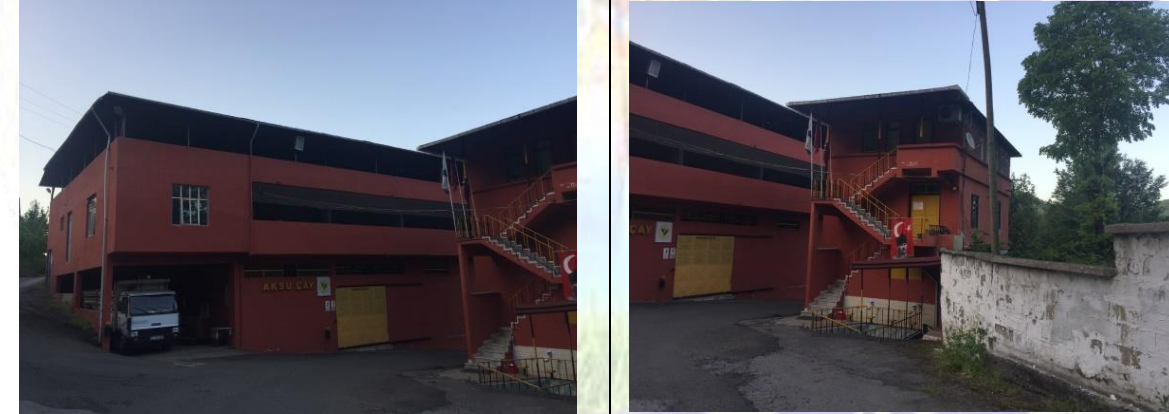
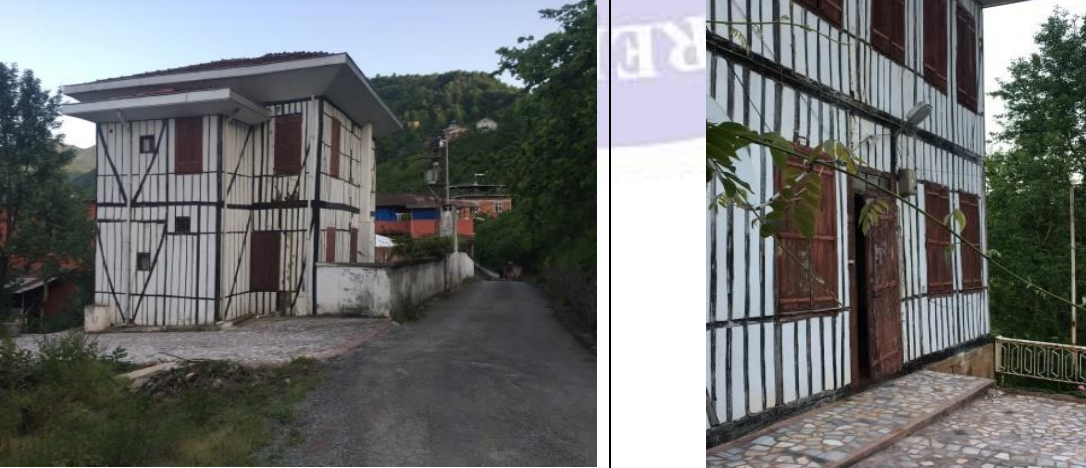
Şekil 9. Aksu Köyü konut örneği 2-3 ve çay fabrikasına ait görseller (Öztürk ve Bayrak arşivi, 2017)

Konut örneği 2'de ise yapılan görüşmeler ve gözlemler sonucunda; orijinal plan şemasına ve doğramalara müdahale olmadığı, onarım ve tamiratlarla yapının desteklendiği ifade edilmiştir. Ev sahibi ile yapılan görüşme doğrultusunda yapının geçmişi ile bugünü karşılaştırılmış, Sürmene kırsal konutlarına dair ilgi çekici bilgiler edinilmiştir. Aşhaneye dik geçişli hayatlı tip plan şemasının kullanıldığı tespit edilmiştir.

Aksu Köyü çay fabrikası, konut örneği 3, konut örneği 4, konut örneği 5, konut örneği 6 ve Aksu Köyü sağlık ocağının içine girilerek fotoğraflama ve eskiz çalışması yapılması mümkün olmamıştır. Çalışma güzergâhı kapsamında mevcut yerleşim düzeni içindeki yeri ve konumlanmasına yönelik gözlemler yapılmıştır.

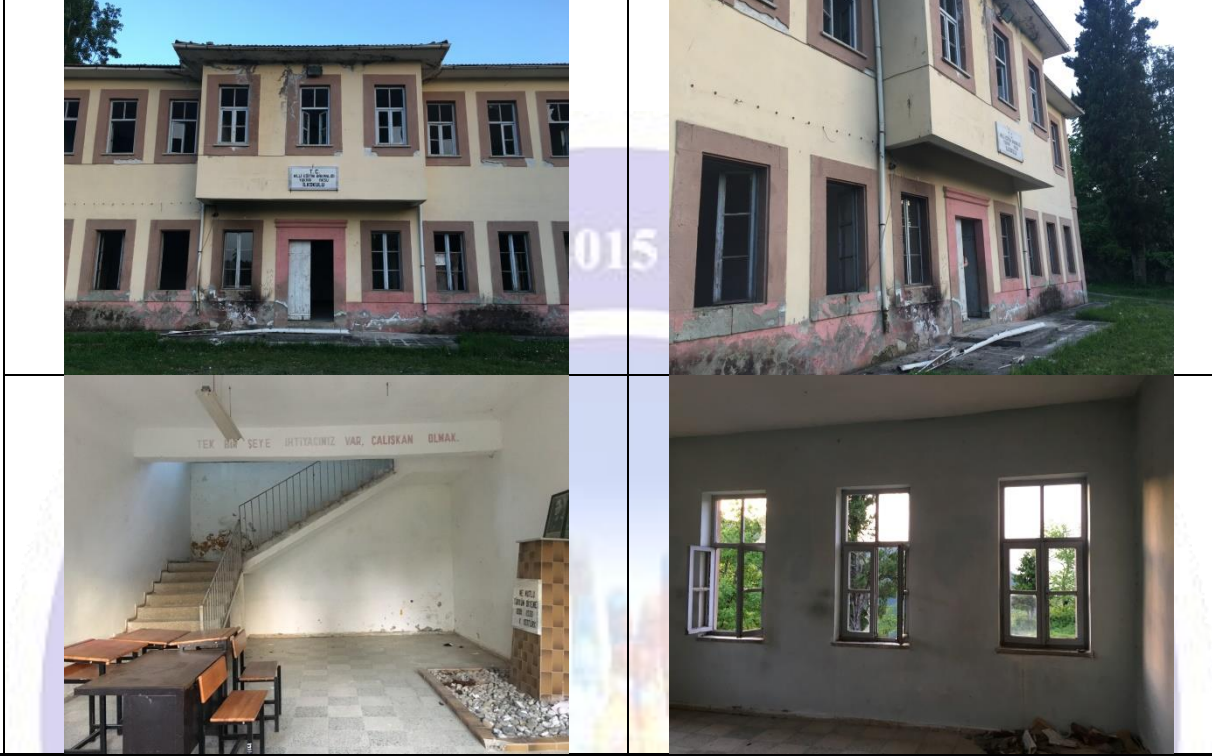
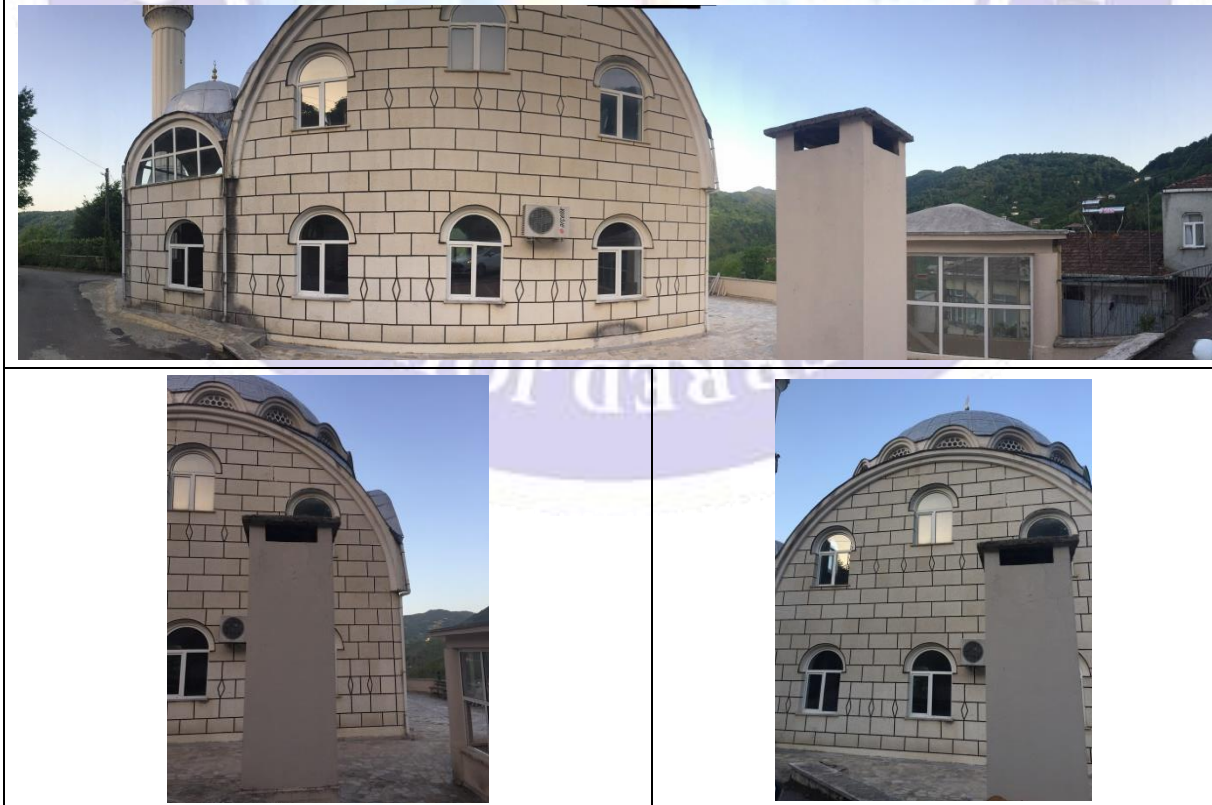
Şekil 11. Aksu Köyü Yukarı Aksu İlkokulu ve Cami'ye ait görseller (Öztürk ve Bayrak arşivi, 2017)

Köy sakinleri ile yapılan görüşmeler sonucunda şu an faaliyette olmayan Yukarı Aksu İlkokulu'nun eskiden kilise olan ve yıkılan alanda mevcut olduğu öğrenilmiştir. Okul binasının zamanında kilisenin eğitim verdiği yapı üzerinden inşa edildiği ifade edilmiştir. Hatta bir duvarının orijinal kilise duvarı olduğunu ifade etmişlerdir.

Güzergâh üzerinde kalan Aksu Köyü cami örneğinin ise köyün genel yapısı incelendiğinde ölçek ve biçim olarak uygun olmadığı tespit edilmiştir. Bu tespitin yapılmasında, köyün yerel sakinlerinin yorumları da etkili olmuştur.

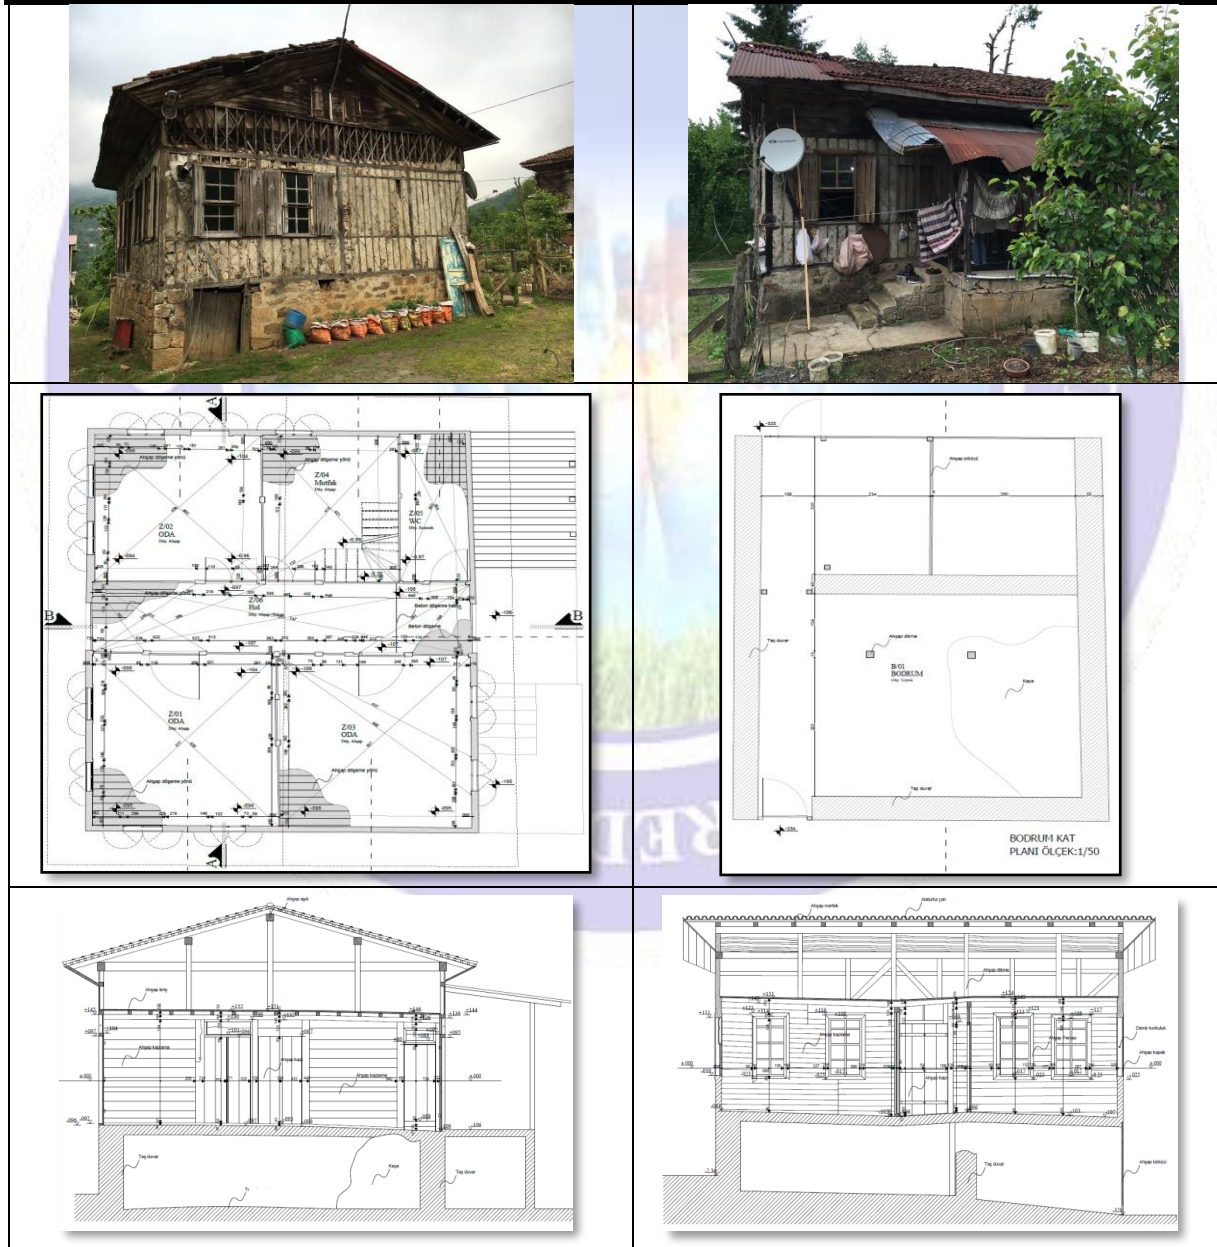
Şekil 12. AVÜ Mimarlık Bölümü Rölöve dersi kapsamında öğrencilerin yaptıkları rölöve çalışması

Aksu Köyü konutları ile ilgili yapılmış çalışmalar incelendiğinde Avrasya Üniversitesi Mimarlık Bölümü 2015-2016 Bahar Yarıyılı Rölöve dersi kapsamında öğrencilerin yaptıkları rölöve çalışması bu çalışma kapsamında dikkat çekmiştir. Haluk Çakırca adlı kişiye ait olduğu bilinen yapının plan ve kesit düzleminde çizimleri ile detayları mevcut olup incelenmiştir. Alana ait tipoloji çalışması anlamında bu çalışmaya faydalı bilgiler kazandırmıştır. İç koridorlu plan şeması ile inşa edildiği tespit edilmiştir.

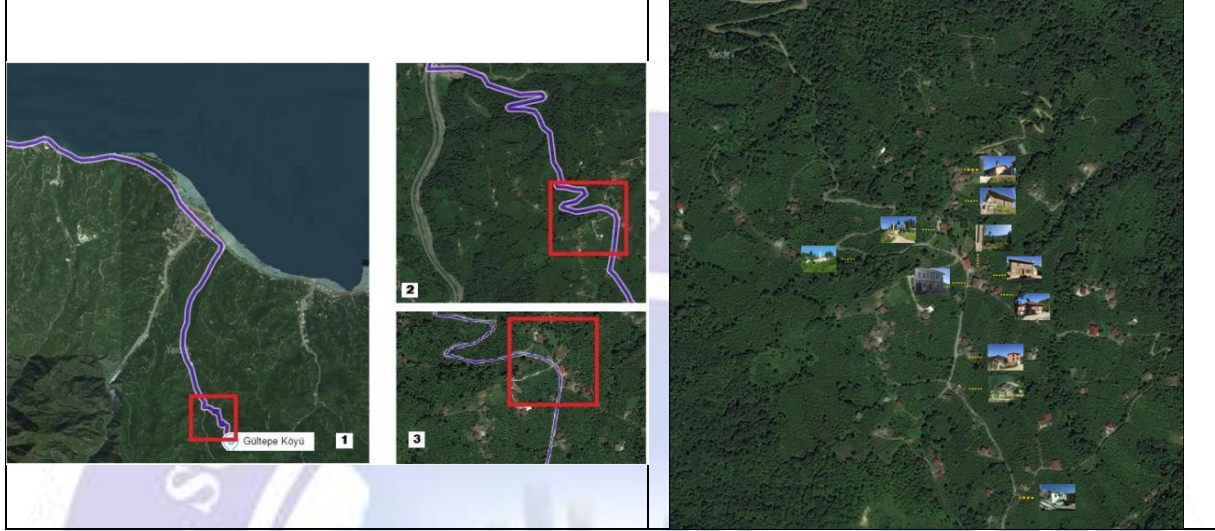
Şekil 13. Çalışma kapsamında incelenen Gültepe Köyü güzergâhı

Geleneksel konut mimarisi içinde özgün örneklerin yer aldığı Sürmene ilçesine bağlı bir diğer köy ise Gültepe Köyü'dür. Çalışma kapsamında Aksu Köyü örneğinde olduğu gibi, aşağıda görülen güzergâh ile Gültepe Köyü'nde de alan çalışması yapılmış ve güzergâhtaki sıra ile yapılar incelenmiştir. Mümkün olan yapılarda, sahipleri ile sözlü çalışmalar yapılmıştır. İncelenen yapılar tablolastırılarak üzerinde yapılan çalışmalar ile birlikte sunulmuştur.

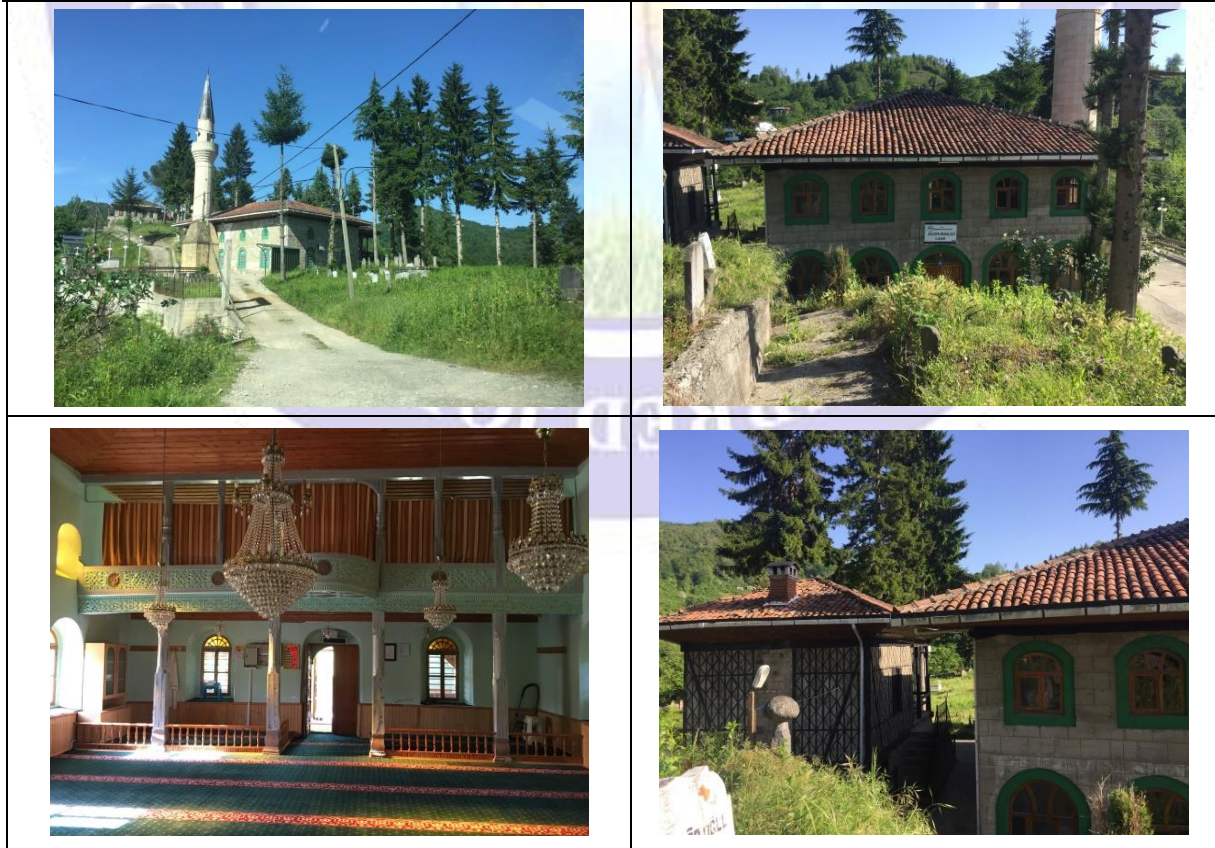
### Gültepe Köyü-Gültepe Mahallesi Cami

Şekil 14. Gültepe Mahallesi Cami'sine ait görseller (Öztürk ve Bayrak arşivi, 2017)

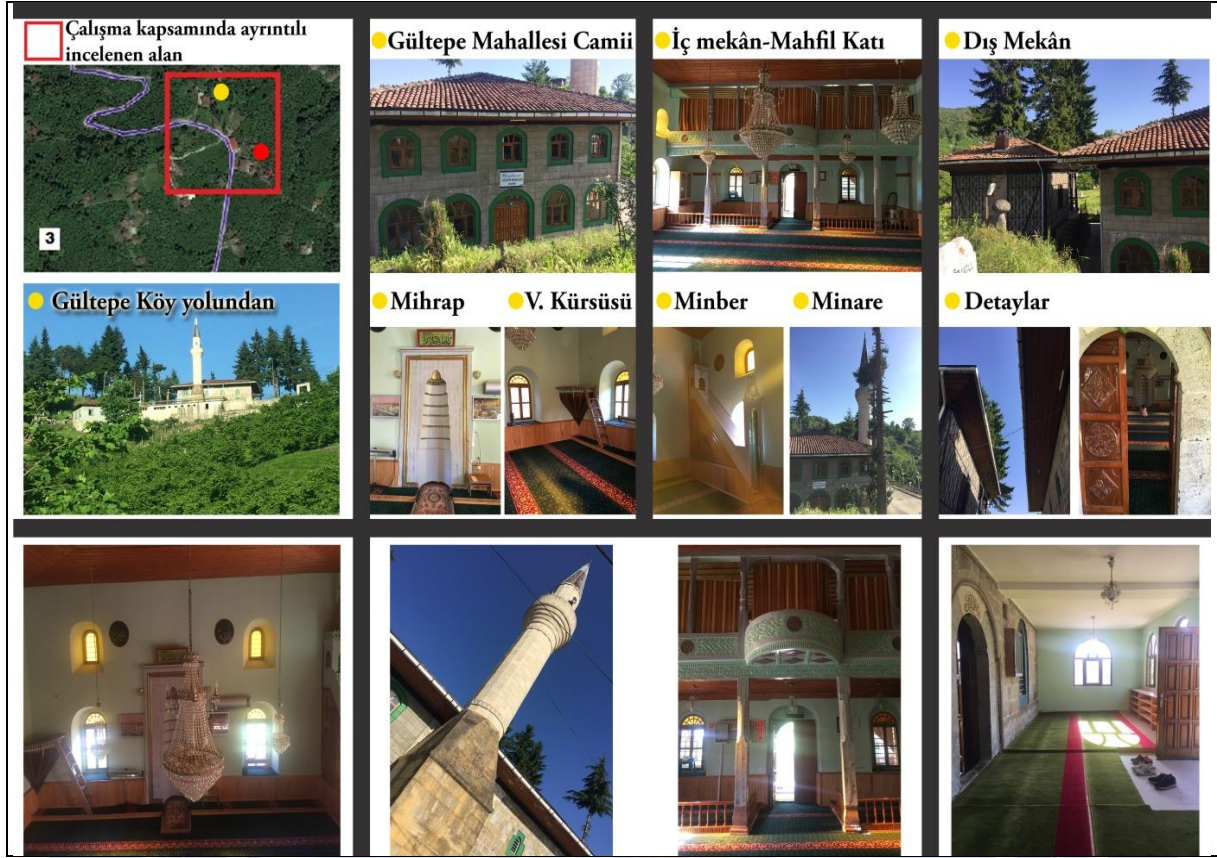
Şekil 15. Kimlik kartı 1

Gültepe Köyü'ne yapılan alan çalışması sonucunda gözlemlenen yapılara ait kimlik kartları oluşturulmuştur (Şekil 15).

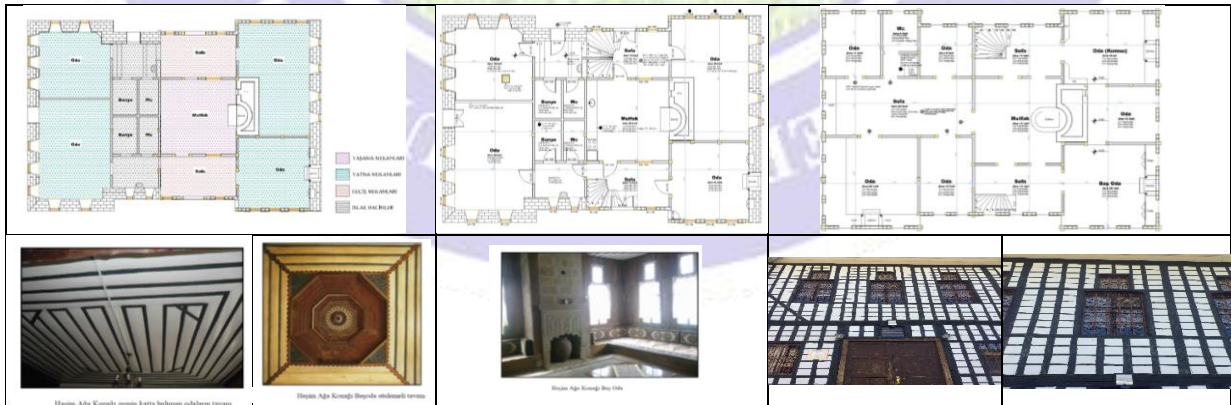
Şekil 16. Sürmene Haşim Ağa Konağı'na ait plan çizimleri ve detay fotoğrafları (Canseven, 2012)

Canseven (2012), konak ile ilgili analizlerinde simetrik şekilde tasarlanmış yapıda, yerel ağızla “herem” denilen ve çoğu Karadeniz evinde görülen haremlik ve selamlık girişi olarak iki kapı olduğunu ifade etmiştir. Doğudan ve batıdan olmak üzere bu iki adet giriş kapısı ile zemin kata girilmektedir. Kestane ağacından yapıldığı bilinen ve çift kanatlı olan bu kapılar

giriş holüne açılmaktadır. Özgün halinde sıkıştırılmış toprak olan döşeme, sonradan taş ile kaplanmıştır. Yaşama katına geçiş bu bölümlerde bulunan ahşap merdivenlerle sağlanmıştır. Yine aşhaneye ve zemin katta bulunan 4 adet odaya bu bölümden geçildiği görülmüştür. Dört cephesi iç duvar olmakla birlikte, iç duvarlar yaklaşık 15-20 cm yüksekliğinde yatayda ve dikeyde kullanılan ahşap kaplamadan oluşturulmuştur. Zeminleri ve tavanları ise de yine ahşap döşeme ile kaplanmıştır (Canseven, 2012).

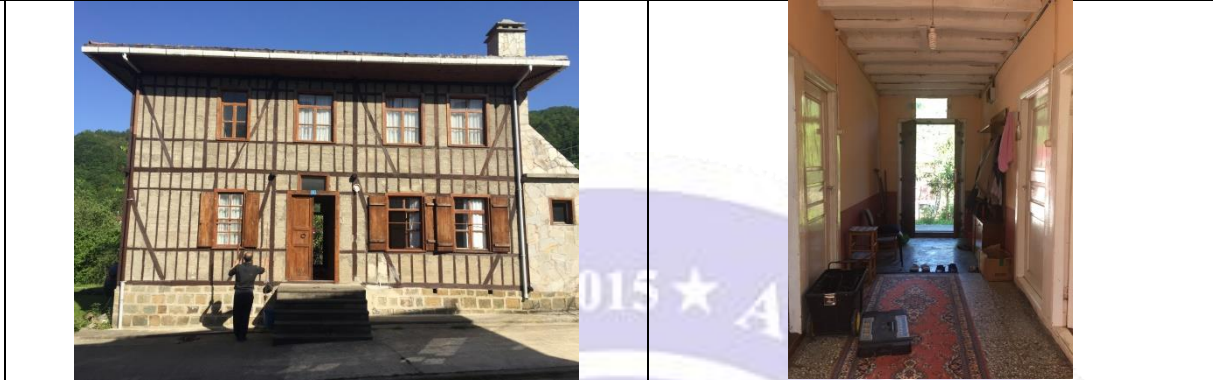
**Şekil 18.** Gültepe Köyü-Konut Örneği 1'e ait görseller (Öztürk ve Bayrak arşivi, 2017)

Gültepe Köyü konut örneği 1’de yapılan inceleme sırasında onarım ve bakım yaptığı görülen ev sahibi ile yapılan görüşmeler sonucunda konutun orijinal yapı elemanları ile müdahale görmüş yapı elemanları üzerine tartışma yapılmıştır.

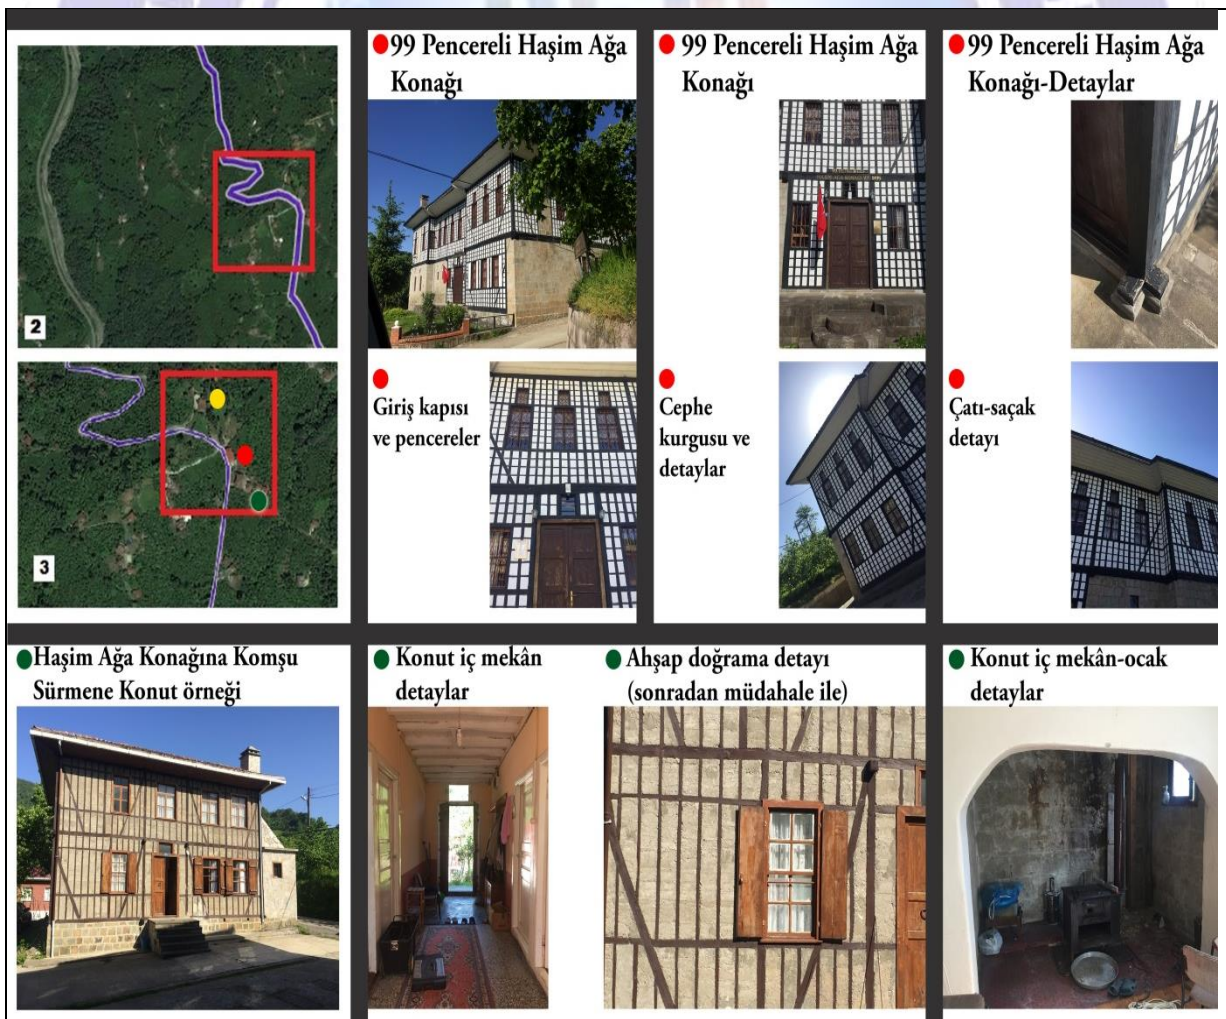
**Sekil 19.** Kimlik kartı 2

Gültepe Köyü alan çalışması güzergâhı boyunca konutlar-aktif olarak kullanılıyor ya da kullanılmıyor, kırsal mimari özellikleri gösteriyor ya da göstermiyor-yerinde incelenmiştir (Şekil 19, Şekil 20). Yerli halk ile röportajlar yapılarak köyün geçmişi ve bugünü arasında köprü görevi üstlenen söz konusu yapıların; yapım sistemi, çatı biçimi, plan düzlemi ve cephesi üzerine malzemeler elde edilmiştir.

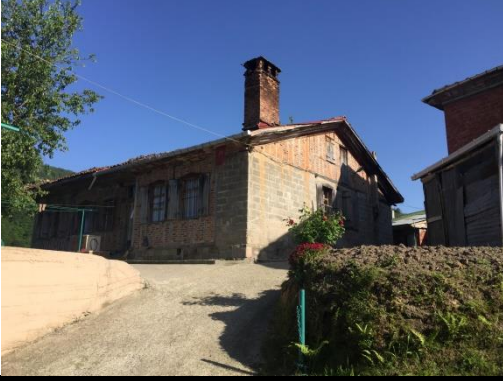
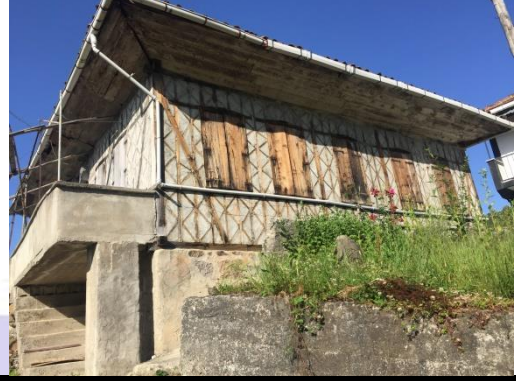
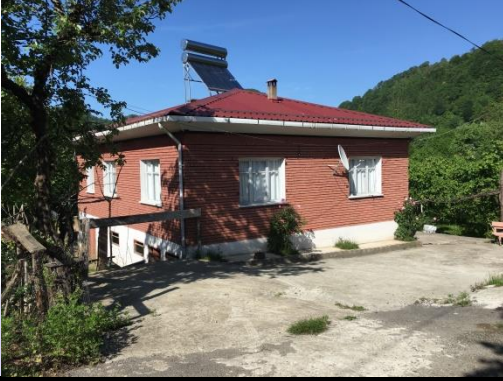
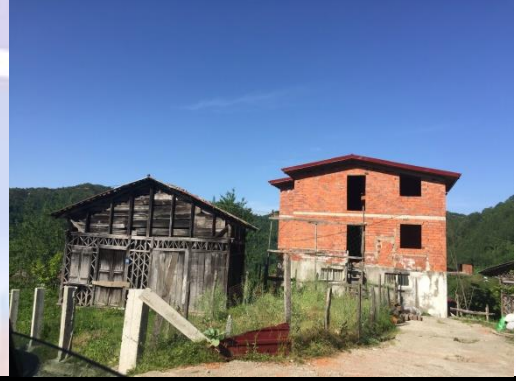
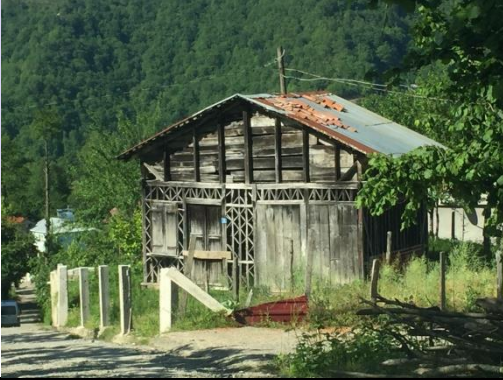
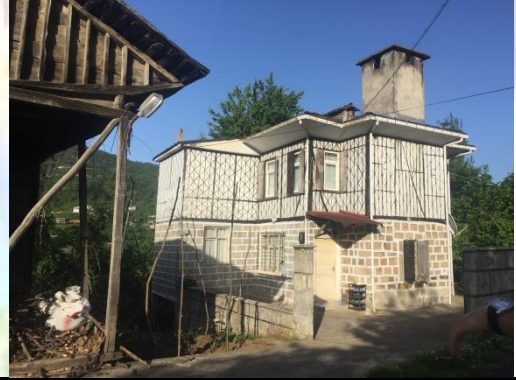
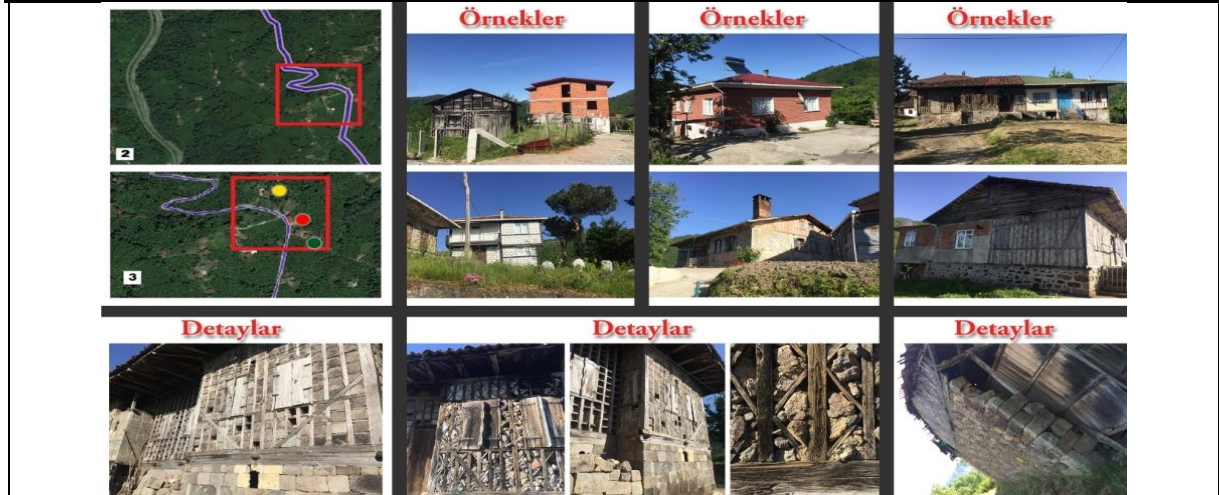
Şekil 20. Gültepe Köyü konut örneklerine ait görseller ve kimlik kartı 3 (Öztürk ve Bayrak arşivi, 2017)
